Faltdach-Faltenbildung links und rechts

Astra-F 92...

C - Ausstattung / Fenster

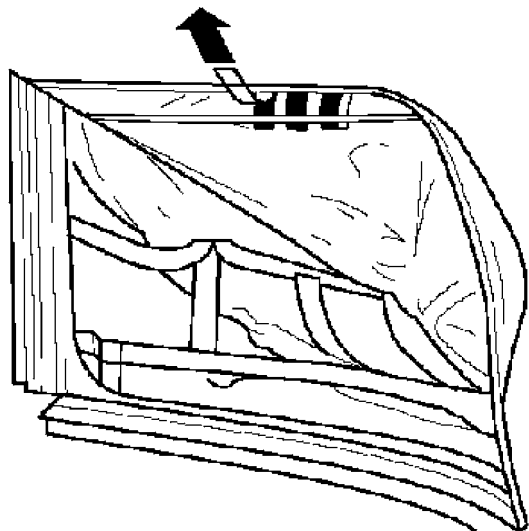
Faltenbildung links und rechts an der Außenbespannung des Faltdachs.

Seitliche Verspannungen zwischen Außenbespannung und Innenfutter, verursacht durch den Klett-Verschluß.

Richtige Positionierung der Klett-Verschluß-Bänder zwischen Außenbespannung und Innenfutter.

Faltdach teilweise öffnen.

Lösen der Außenbespannung vom Innenfutter durch Trennen des Klett-Verschlusses.

Faltdach in die geschlossene Position auflegen aber nicht verriegeln.

Vom Innenraum des Fahrzeugs aus werden die Klett-Verschluß-Bänder an der natürlichen, richtigen Position zusammengefügt (nicht an den Klett-Bändern ziehen !!).

Das geschlossene Faltdach mit den Schnellverschlüssen sichern.
